# 房屋质量鉴定报告

沪房鉴(014)证字第 C(2025)0003-6 号

报告名称: 宝山区美丹路 998 弄 16 号 302 室承重结构损坏

## 宝山区美丹路 998 弄 16 号 302 室

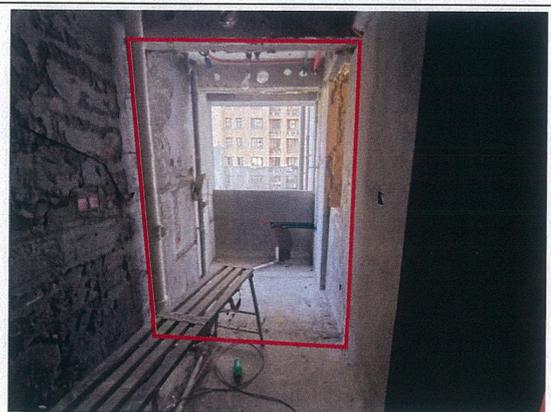
部位	构件拆除尺寸:长×高×厚	是否为承重构件	备注
Q1	约 160cm×245cm×20cm (含原门洞尺寸)	非承重构件	加气混凝土砌块
Q2	约 160cm×242cm×20cm (含原窗洞尺寸)	非承重构件	加气混凝土砌块
Q3	约 145cm×243cm×20cm (含原窗洞尺寸)	非承重构件	加气混凝土砌块
Q4	约 144cm×243cm×20cm (含原门洞尺寸)	非承重构件	加气混凝土砌块
D1~D8	Φ 60~80mm	承重构件 (钢筋未截断)	钢筋混凝土梁
D9	Φ 120mm	承重构件 (钢筋截断)	钢筋混凝土梁
D10~D13	Φ 80~Φ 100mm	承重构件 (钢筋未截断)	钢筋混凝土梁
D14	Φ 160mm	承重构件 (钢筋截断)	钢筋混凝土梁
D15~D16	Φ 100mm	承重构件 (钢筋未截断)	钢筋混凝土梁
D17~D19	Φ 80mm~160mm	承重构件 (钢筋截断)	钢筋混凝土梁
D20	Φ 60mm	承重构件 (钢筋未截断)	钢筋混凝土墙

照片 4 Q1 敲除后现状（一）

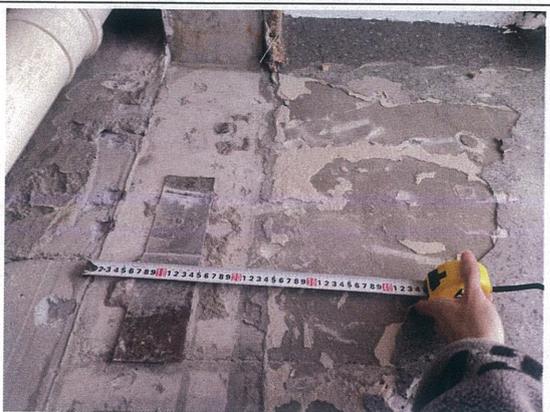
照片 5 Q1 敲除后现状（二）

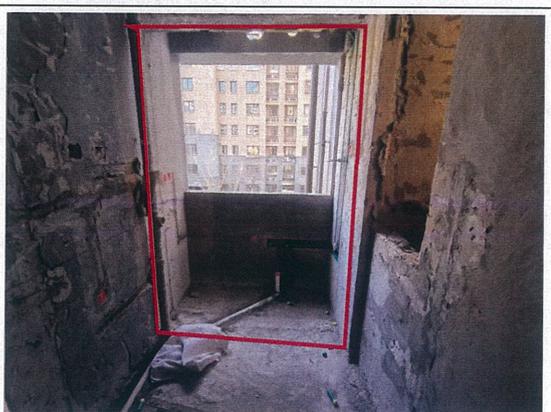
照片 6 Q2 敲除后现状（一）

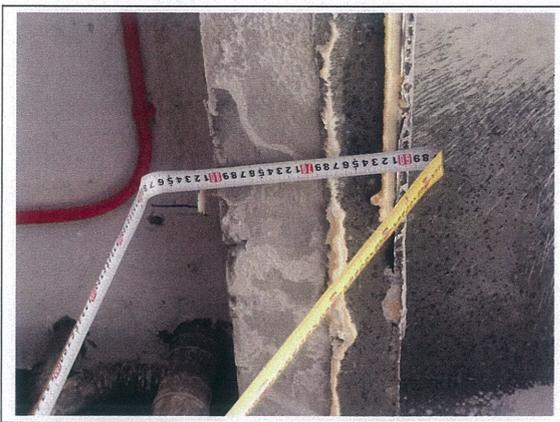
<p>照片 7 Q2 敲除后现状 (二)</p>	<p>照片 8 Q3 敲除后现状 (一)</p>

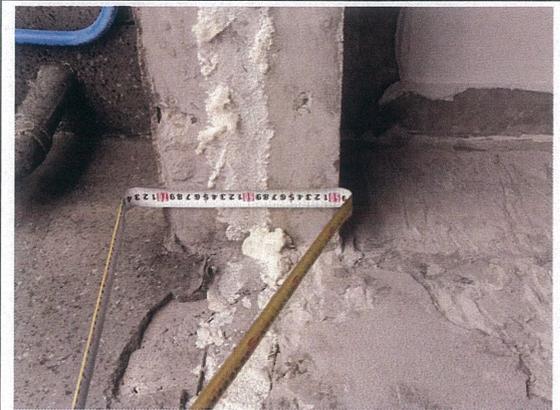
<p>照片 9 Q3 敲除后现状 (二)</p>	<p>照片 10 Q4 敲除后现状 (一)</p>

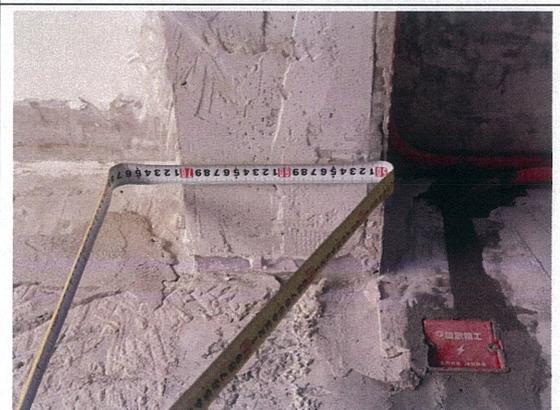
<p>照片 11 Q4 敲除后现状 (二)</p>	<p>照片 12 D1 开洞现状</p>

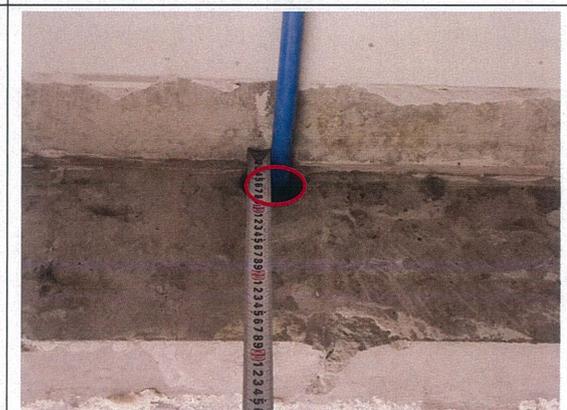
综上所述，宝山区美丹路 998 弄 16 号 302 室所拆除的 D1~D20（开洞）所涉及的钢筋混凝土梁及钢筋混凝土墙均为承重构件，其中 D1~D8、D10~D13、D15~D16、D20（开洞）未见破坏受力钢筋，D9、D14、D17~D19（开洞）受力钢筋被破坏。且违反了上海市人民政府《上海市房屋使用安全管理办法》（上海市人民政府令[2020]第 39 号）第十六条相关规定，均属于损坏房屋承重结构的行为，必须及时予以恢复。

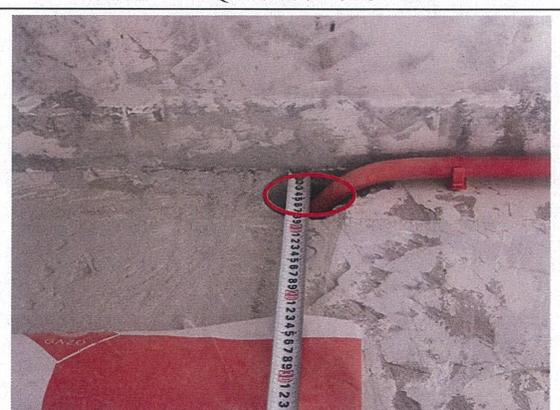
<p>照片 13 D2 开洞现状</p>	<p>照片 14 D3 开洞现状</p>
