# 房屋质量鉴定报告

沪房鉴(014)证字第 C(2025)0003-6 号

报告名称: 宝山区美丹路 998 弄 16 号 302 室承重结构损坏

## 宝山区美丹路 998 弄 16 号 302 室

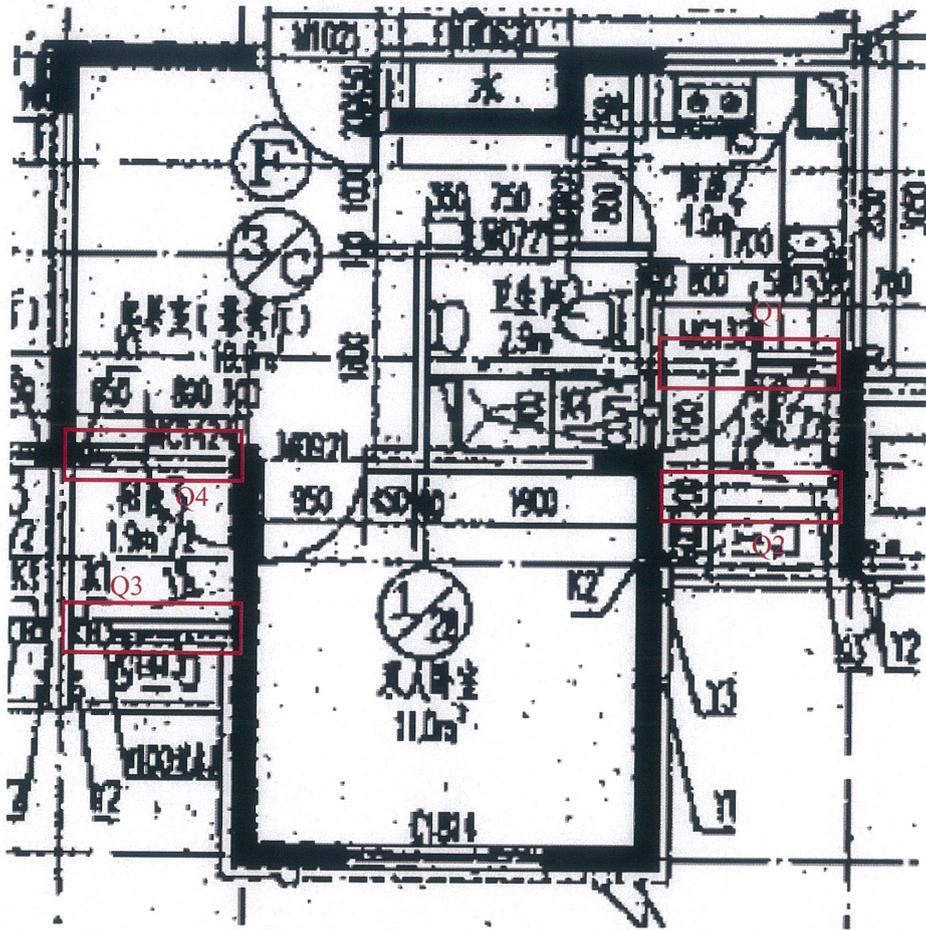
图 2.2 受检区域平面图（详图）

经现场调查,美丹路 998 弄 16 号 302 室存在 4 处墙体拆除及 20 处开洞现象(拆除构件平面示意图见图 1~图 2)。根据现场调查情况,结合房屋受力体系及竣工图纸等综合分析,所拆除的构件 Q1~Q4(加气混凝土砌块墙)均为房屋非承重构件;所拆改的 20 处洞口 D1~D19(开洞)所涉及的钢筋混凝土梁及钢筋混凝土墙均属于房屋重要的承重构件,其中 D1~D8、D10~D13、D15~D16、D20(开洞)未见破坏受力钢筋,D9、D14、D17~D19(开洞)受力钢筋被破坏。(照片见附件一中的照片 4~照片 21 所示)。备注:以下数据均为考虑了一定的测量误差后的取整。
